LIGHTWHITE®

RAPPORT DE TEST MESURE SUR BANC SHACK HARTMANN 100x100

CELESTRON C11 EDGE HD Carbone

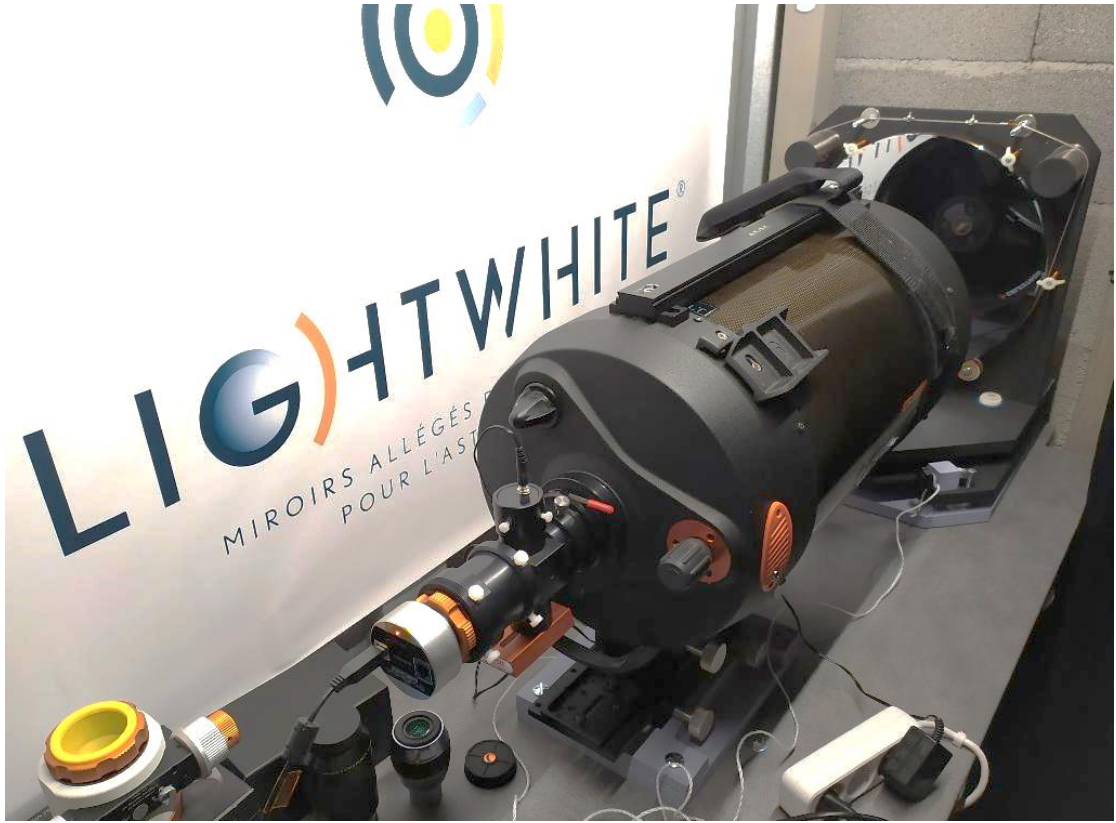
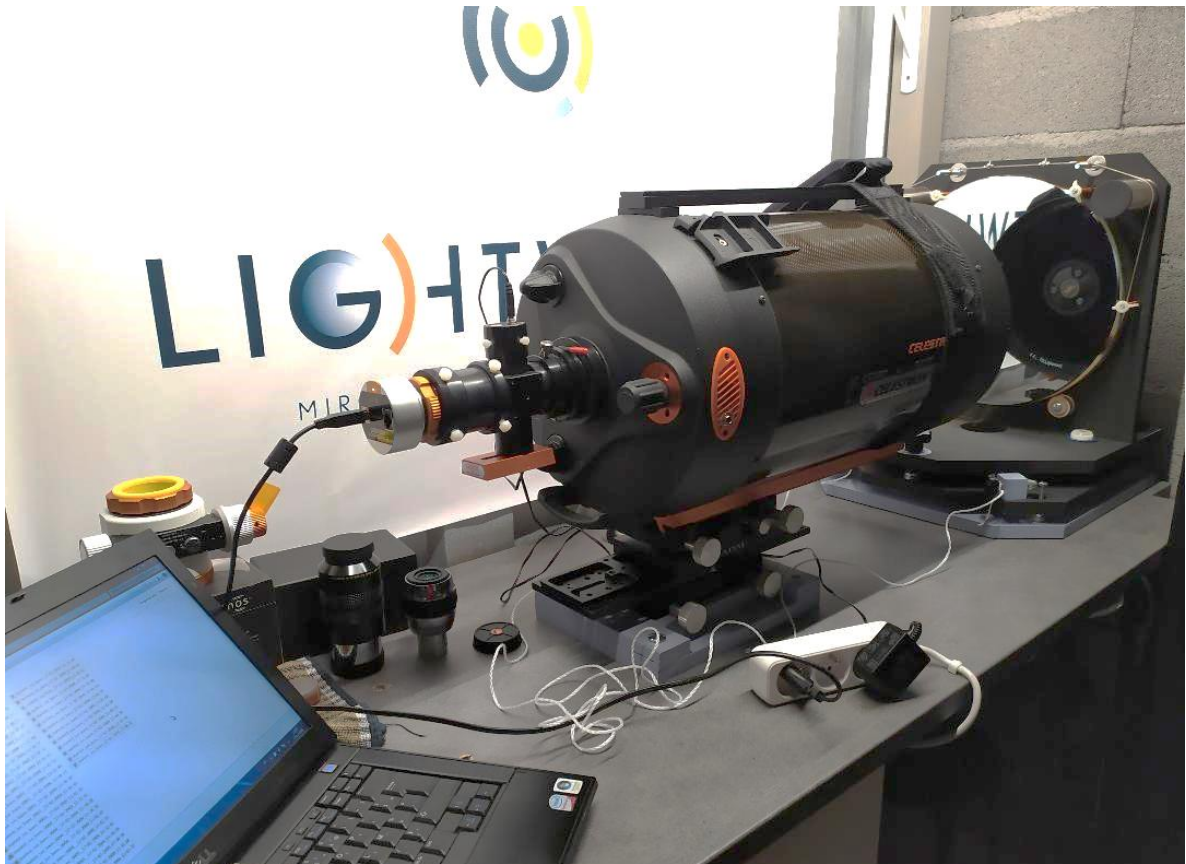
TRACABILITE DE LA MESURE	
Type de mesure	Sur l'axe
Collimation	Sur banc avant et après mesure WFE
Double passe	Oui
Référence fichier calibration	calibration_C11_Edge_HD_15_03_2021
Mode d'analyse	Modal + zonal
Nombre d'acquisitions par mesure	5
Mesures de répétabilité	4

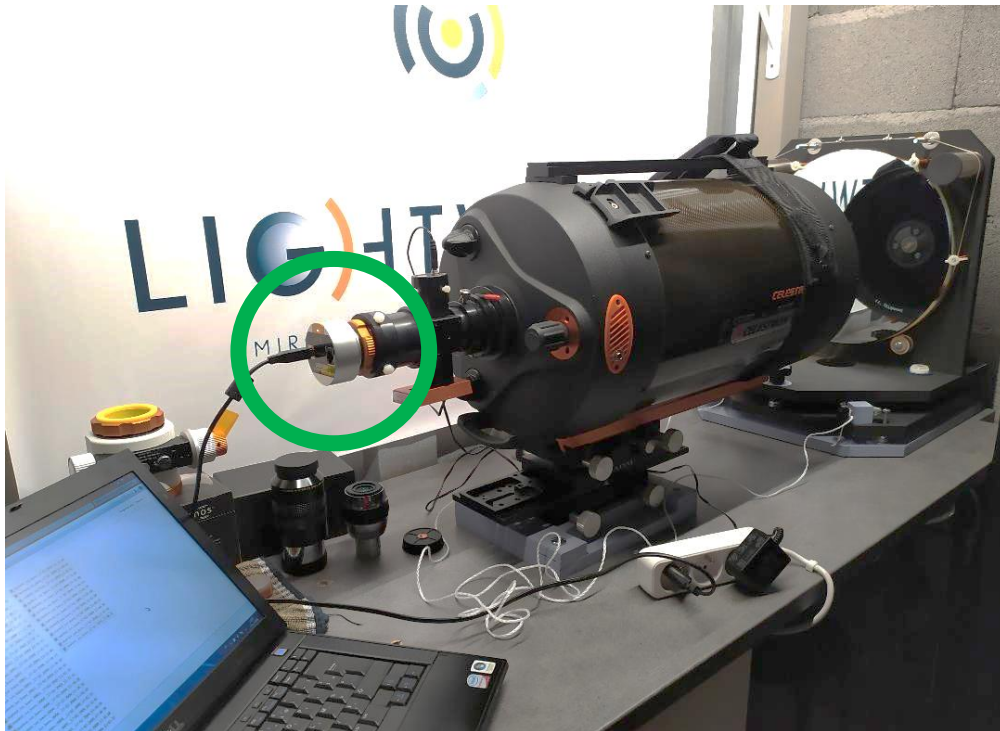
Le SH a été remplacé par une caméra d'acquisition. L'image suivante a été prise, sans qu'aucun autre paramètre ne soit touché.

Dès lors, dans le but de comparer les résultats donnés par le Shack Hartmann avec un autre moyen de mesure, un startest a été effectué sur le banc, directement après la mesure, sans rien changer d'autre que simplement le moyen d'acquisition. La caméra utilisée est une « Starshoot autoguidé » N&B, montée au foyer.

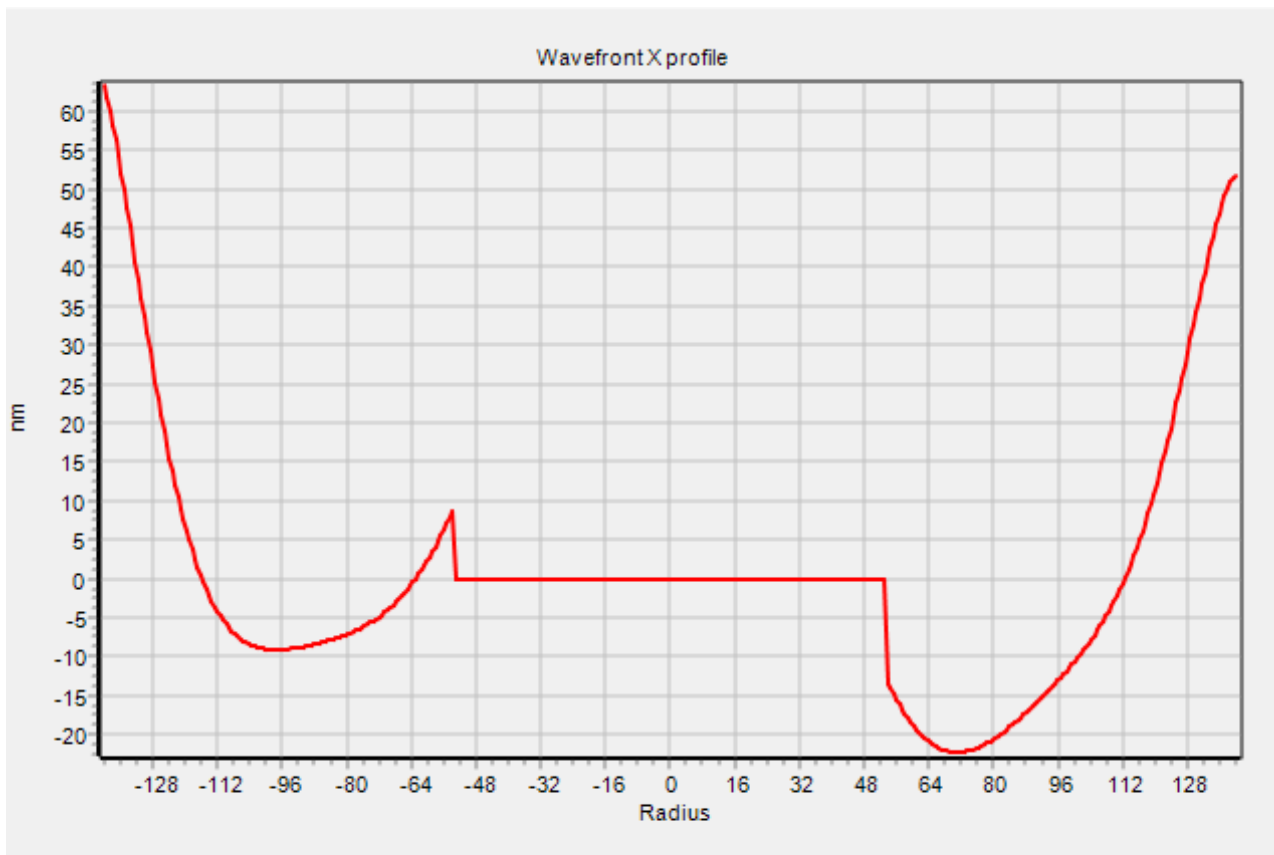
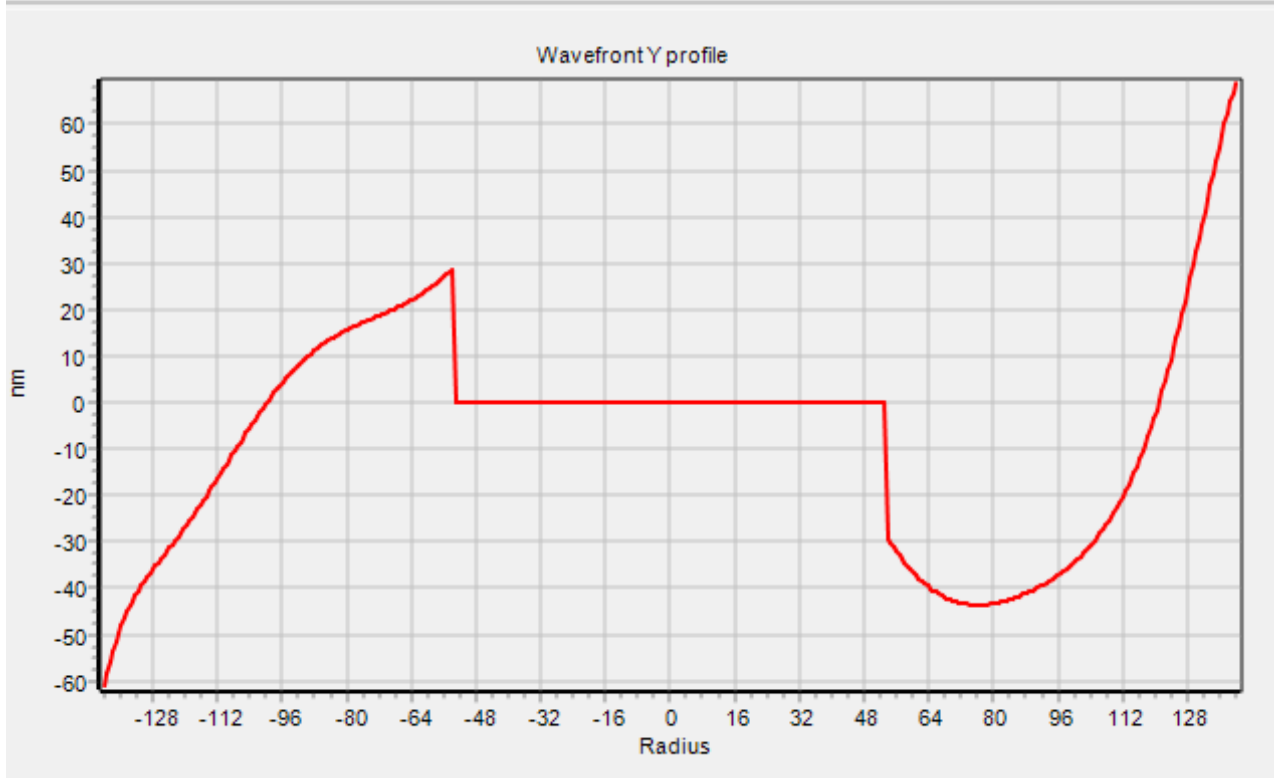
Coupes transversales X et Y du front d'onde de la carte présentée page précédente.

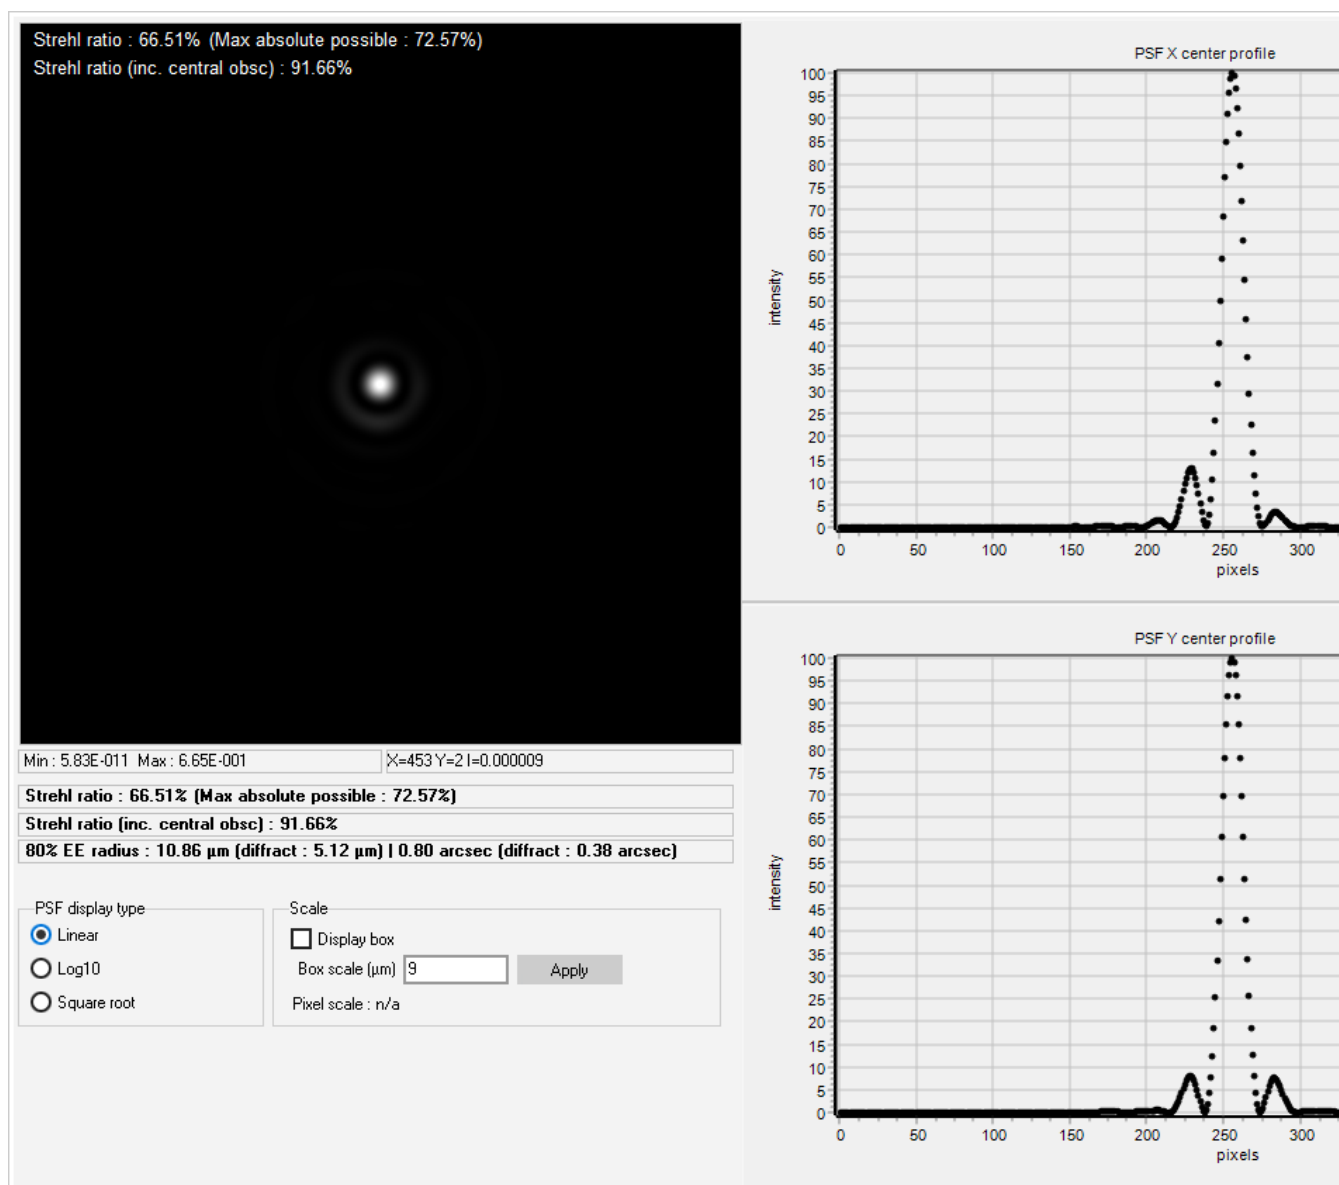
Le rapport de Strehl est de 91,7% (en tenant compte de l'obstruction centrale), soit très nettement au dessus de la limite de diffraction de 80%. La reconstruction de la PSF donne maintenant une image symétrique, avec le premier anneau de diffraction bien visible sur tout le pourtour.

L'instrument est assez remarquable en terme de précision et de performance optique.

A noter qu'une analyse complémentaire avec la coma volontairement mise à 0 monte le Strehl à une valeur de 0,95. La vérité se situe donc entre 0,91 et 0,95.
